Stoppen der Leckage des Advest-Lenkgetriebes (4 bolt box)

Stopping the leakage of the Advest steering box (4 bolt box)

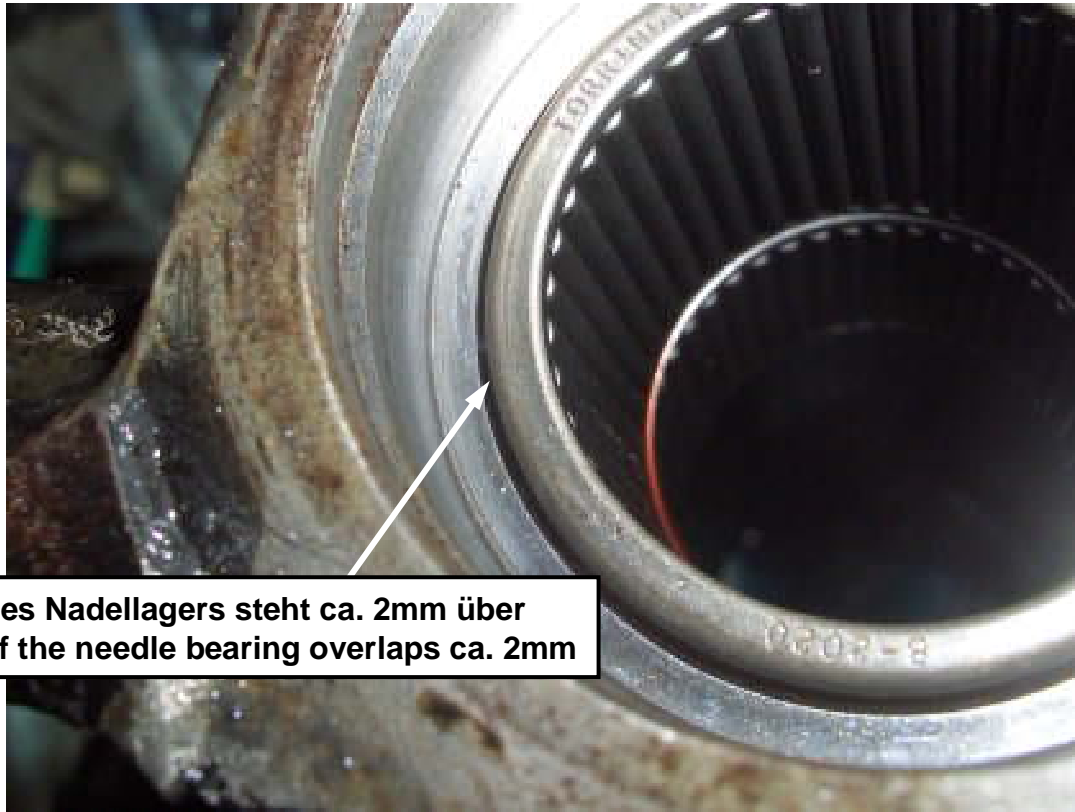
Der Käfig des unteren Nadellagers steht ca. 2mm über den Bund im Gehäuse über. Fragt mich nicht, warum, die Lager scheinen so korrekt eingebaut zu sein, nirgends gibt es ungewöhnliche Spalte.

The cage of the needle bearing overlaps the shoulder of the housing by 2mm. Don't ask me why, but the bearings appear to be assembled correctly, unusual gaps can't be seen anywhere.

Käfig des Nadellagers steht ca. 2mm über
Cage of the needle bearing overlaps ca. 2mm

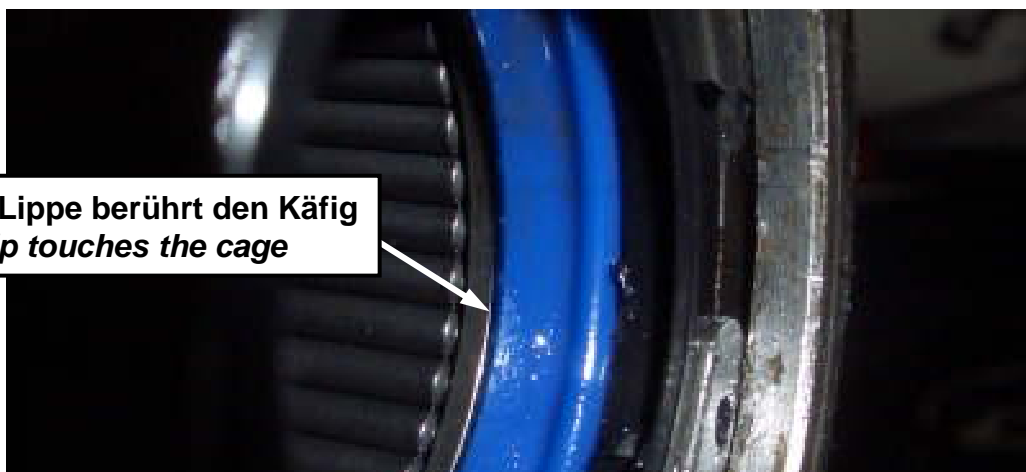
Hier liegt die innere Lippe der Hydraulikdichtung an.

Here the inner lip of the hydraulic seal touches the cage.

Innere Lippe berührt den Käfig
Inner lip touches the cage

Das Problem hierbei ist, dass die Hydraulikdichtung so nicht richtig funktionieren kann. Kleiner Ausflug: warum überhaupt eine Hydraulikdichtung?

The problem is that the hydraulic seal can not operate correctly in this situation. Side note: why a hydraulic seal at all?

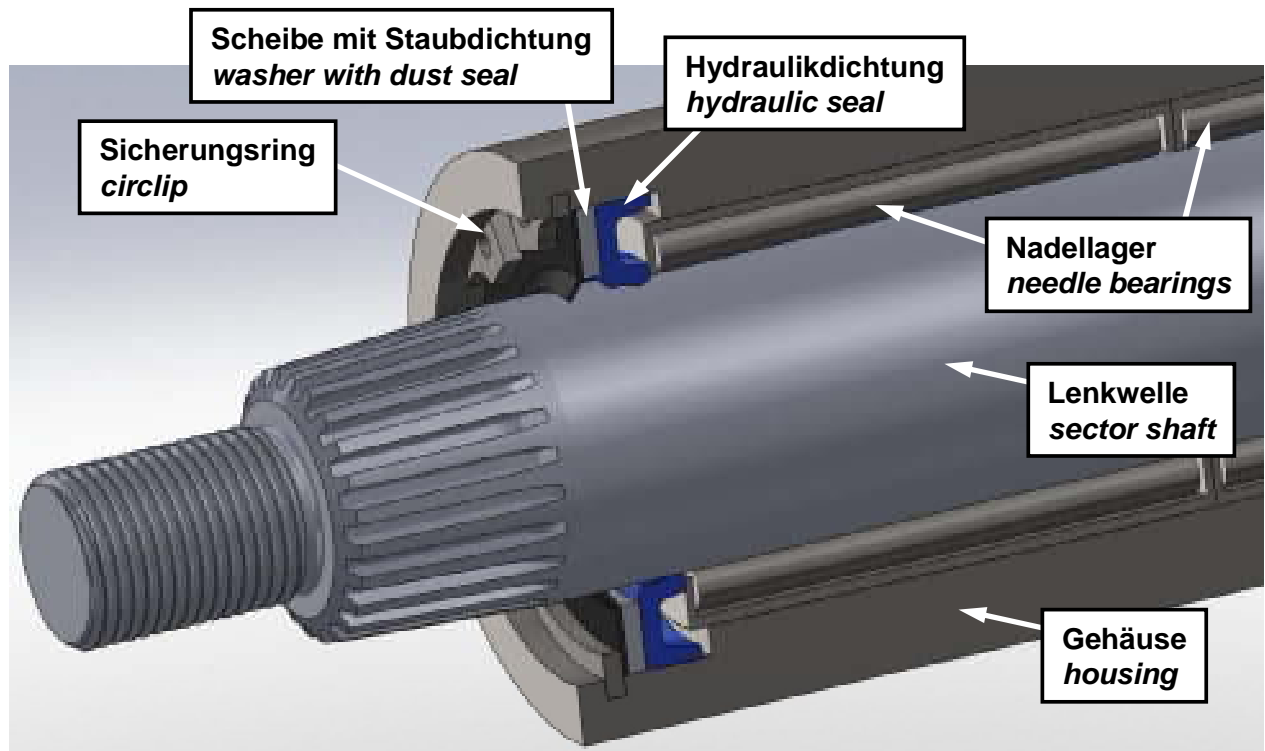
Wie es sein sollte: der Hydraulikdruck gelangt durch das Nadellager in den „V-Querschnitt“ der Hydraulikdichtung und presst die Lippen auseinander. Dadurch dichtet die Dichtung bei stärkerem Druck immer besser ab. Der axiale Schub auf die Dichtung wird über die Scheibe und den Sicherungsring abgefangen.

How it should be: the hydraulic pressure passes through the needle bearings on to the „V-crossection“ of the hydraulic seal and it spreads the two lips apart (...don't let your thoughts drift away...). Thus the seal is self-amplifying, i.e. the higher the pressure the better the sealing effect. The thrust onto the seal is captured by the washer and the circlip.

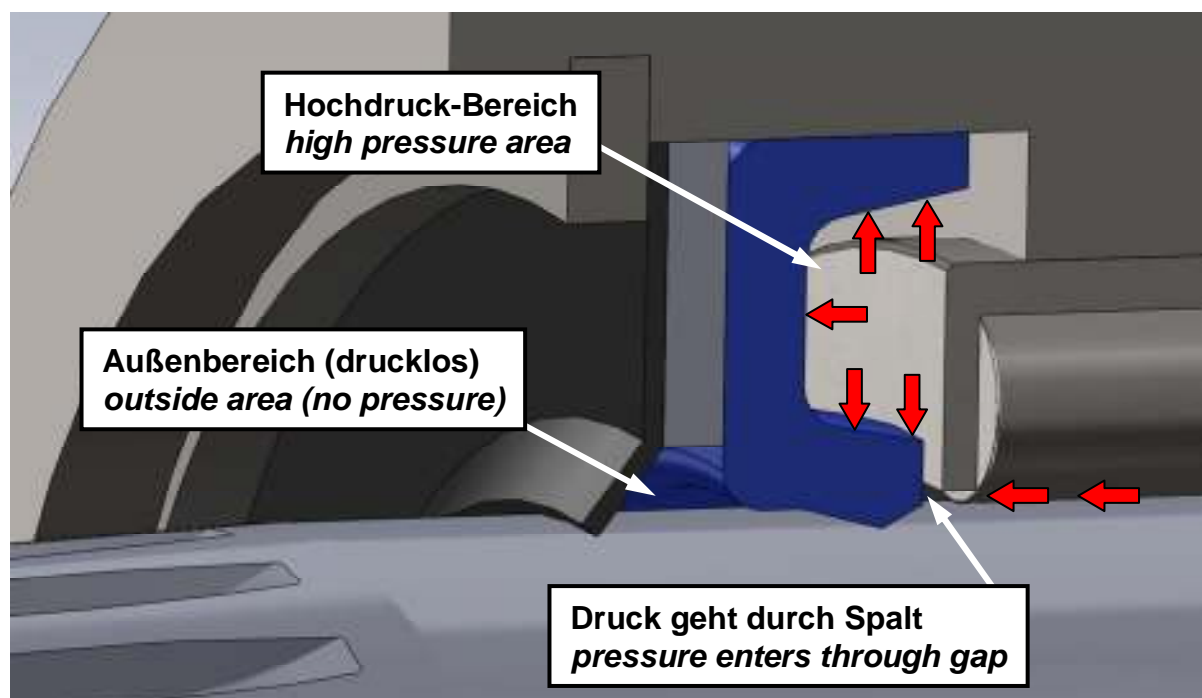
Wie es ist: zwischen der äußeren Lippe und dem Gehäuse ist immer noch ein Spalt – hier sollte sich die Dichtung eigentlich abstützen, aber die Hydraulikdichtung liegt am Käfig des Nadellagers an. Durch die Gummibeschichtung der Scheibe wird nach dem Zusammenbau erheblicher axialer Druck auf die Hydraulikdichtung ausgeübt, deshalb kann sie sich im Betrieb nicht setzen und den Spalt freigeben. Dies scheint auch ein Unterschied zwischen der im Werk eingebauten Dichtung und dem Reparatursatz zu sein (...bei der originalen war der Sicherungsring bis auf die Scheibe in das Gummi „eingedrückt“...). Der Hochdruck geht nun bei jeder Lenkbewegung auf der inneren Seite der Dichtung vorbei – zumindest für einen kurzen Moment, bis die Dichtung etwas weg geschoben ist und der Druck im Inneren wirken kann.

How things are: there is still a gap between the outer lip and the housing – here the seal normally should rest, but the hydraulic seal touches the cage of the needle bearing. After assembly there is considerable thrust onto the hydraulic seal due to the rubber coating of the washer, that's why it can not settle during operation and the gap remains closed. This appears to be one of the differences between the factory assembled seal and the repair kit (...looking at the original one the washer was "pressed" through the rubber until the surface of the washer...).

With each steering action the pressure passes the inner lip – at least for a short moment, until the seal is pushed a little to the outside and the pressure can act in the inside of the seal.

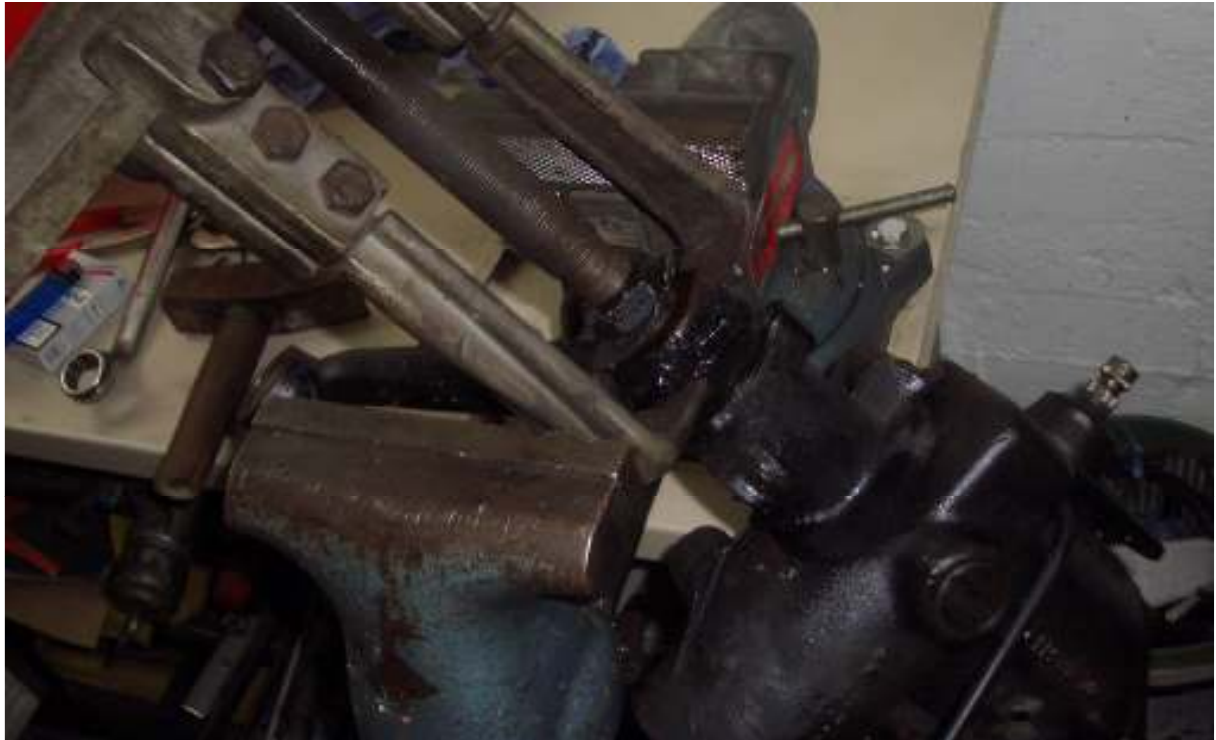
Wenn sich der Lenkhebel partout nicht abziehen lassen will...
If the drop arm refuses to move in any case...

...lieber aufsägen und einen Neuen kaufen. Kosten nicht die Welt.
...better take a saw a buy a new one. It doesn't cost too much.

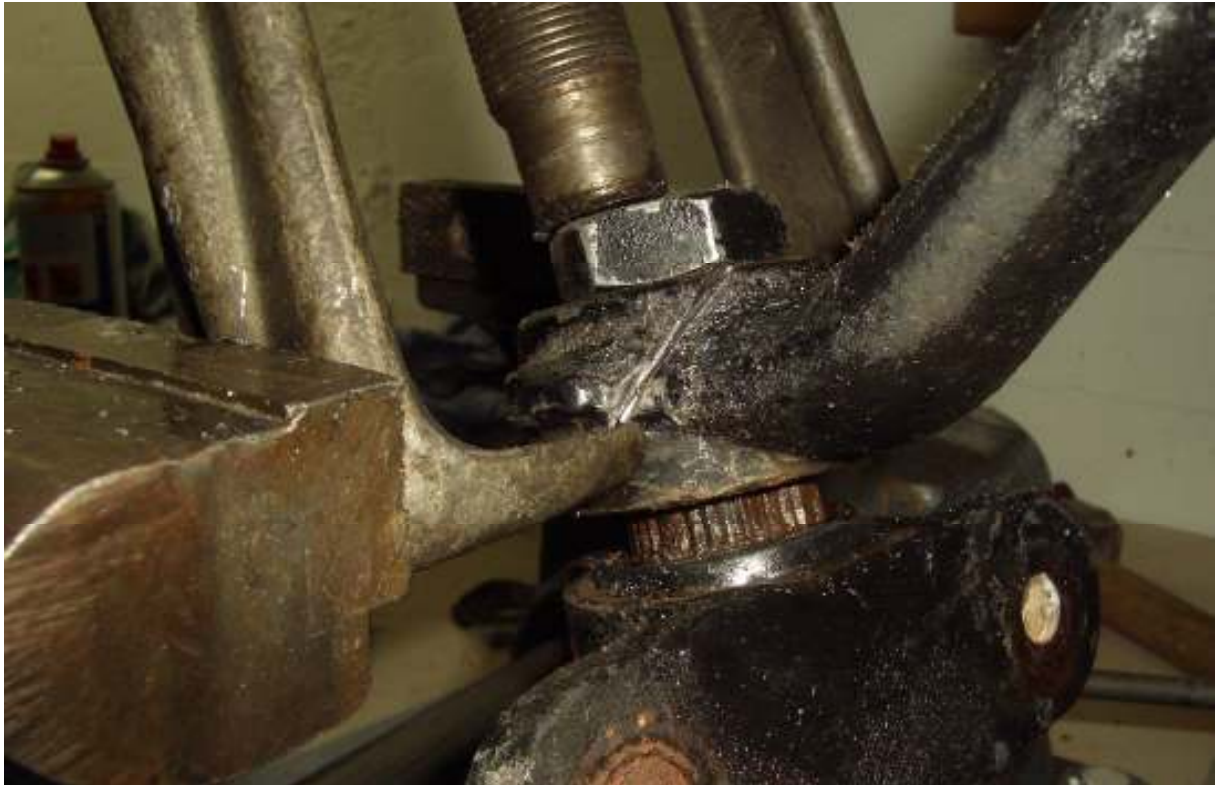
Wenn sich die festgerostete Schraube des rack adjusters nicht
herausdrehen lässt (...was? Rost am Landy?...), Mutter aufschweißen...
*If the rack adjuster screw won't turn due to rusting (...what? Rust on a
Land-Rover?...), weld on a nut...*

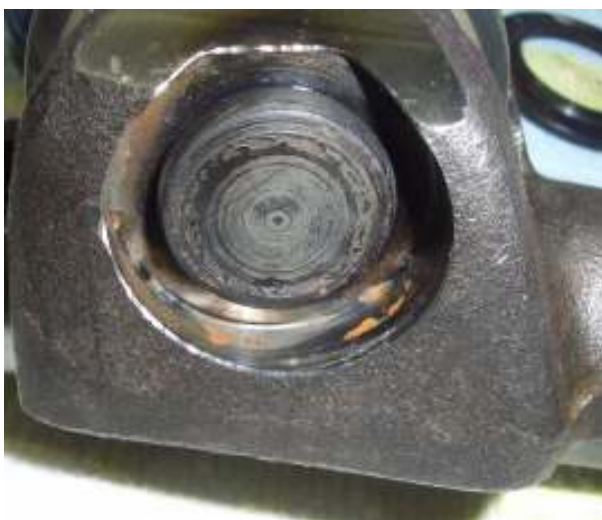
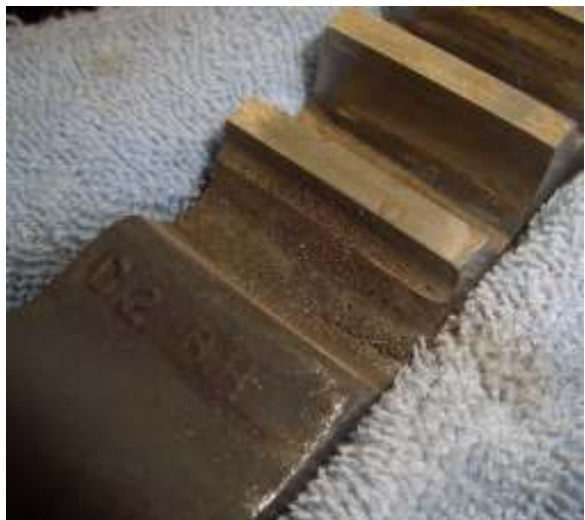
À propos Rost: nicht überrascht sein, wenn man auch im Inneren des ölgefluteten Lenkgetriebes Rost findet. Passt irgendwie zum Gesamtbild... ;-)

À propos rust: don't be surprised to find rust in the interior of the oil flushed steering box. Fit's the big picture, doesn't it? ;-)
