Stoppen der Leckage des Advest-Lenkgetriebes (4 bolt box)

Stopping the leakage of the Advest steering box (4 bolt box)

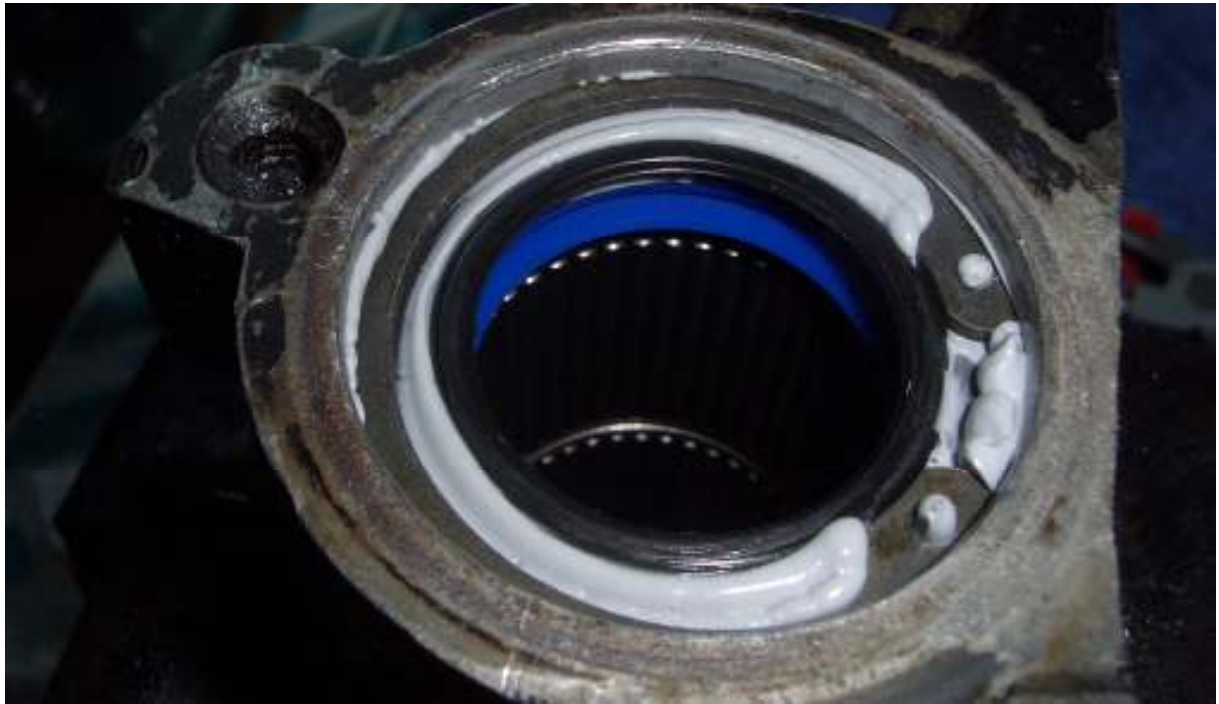
Da ich die Rostmarken auf den Dichtflächen im Gehäuse nicht ganz weg bekommen hatte, habe ich beim Einbau der neuen Scheibe (Staubdichtung) etwas Dirko zugegeben.

As I didn't succeed in removing all the rust marks on the sealing surfaces of the housing I added some Dirko during assembly of the new washer (dust seal).

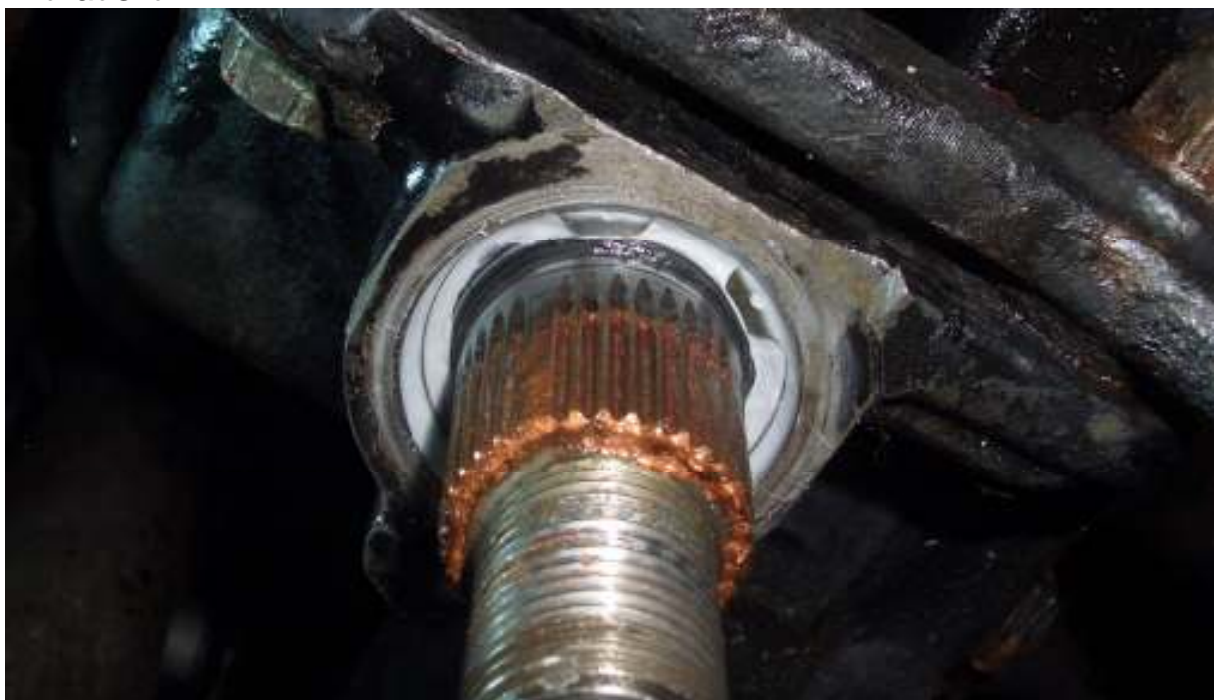
...und fertig!
...that's it!

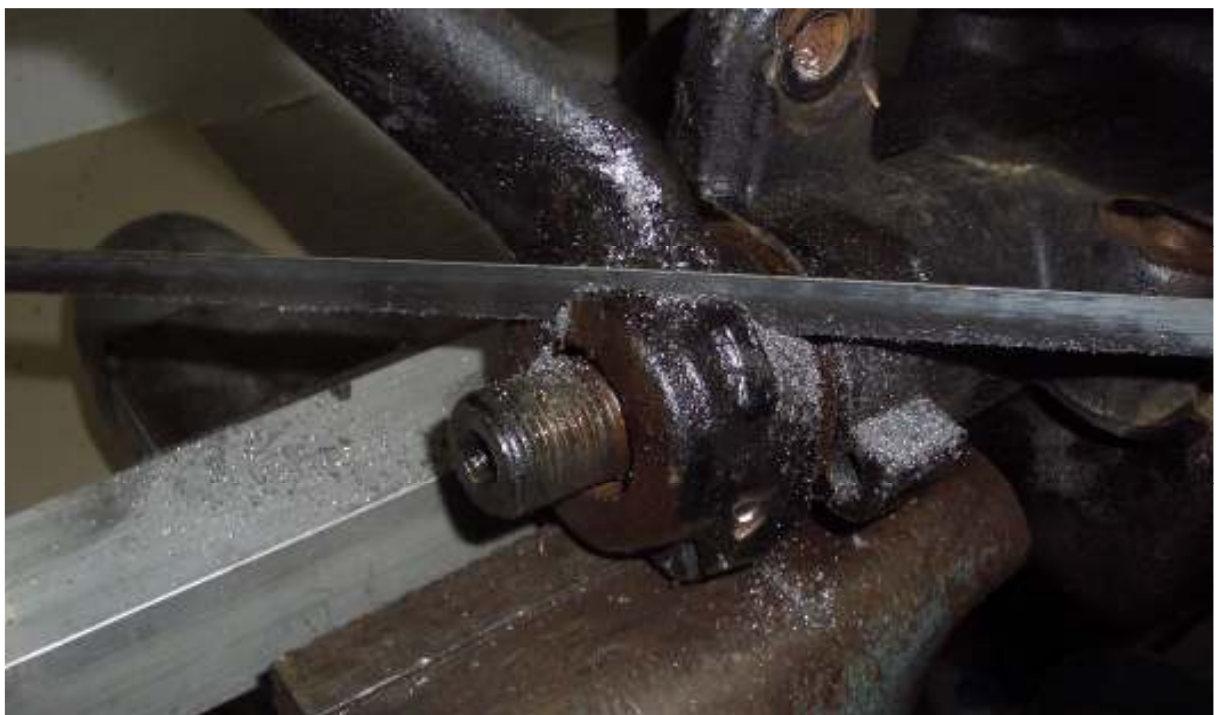
...war immer noch schwierig genug, das Teil abzuziehen...
...it was still heavy enough to withdraw it...

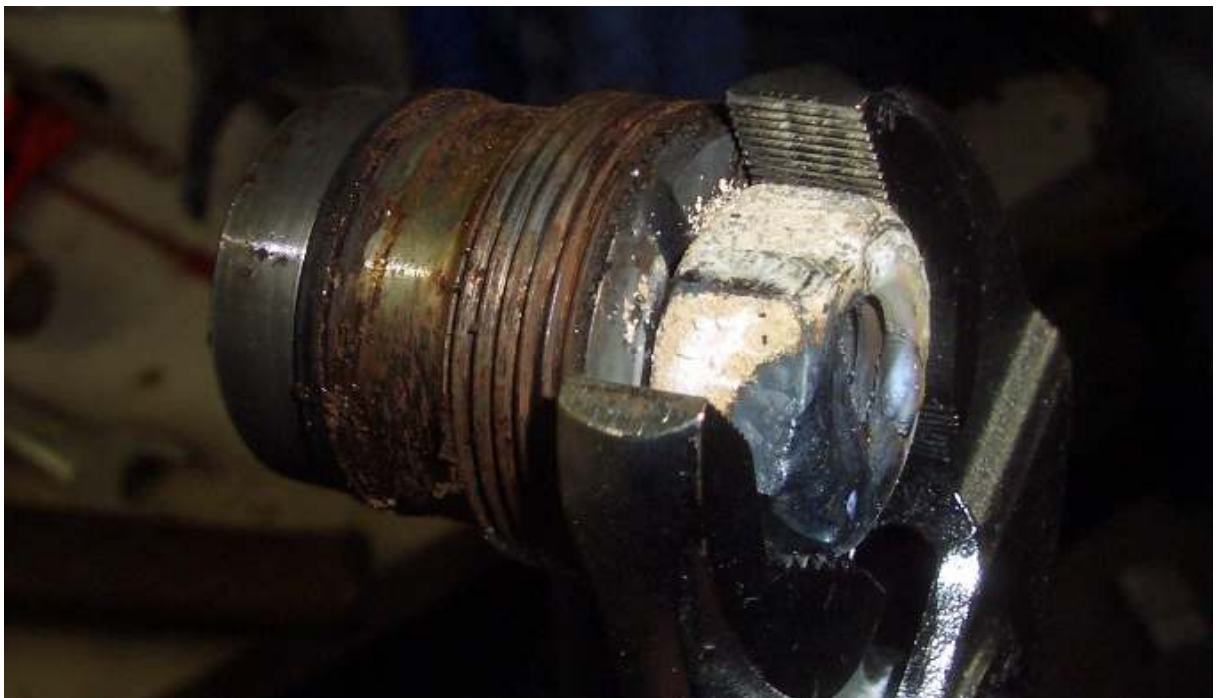
Wenn sich die festgerostete Schraube des rack adjusters nicht
herausdrehen lässt (...was? Rost am Landy?...), Mutter aufschweißen...
*If the rack adjuster screw won't turn due to rusting (...what? Rust on a
Land-Rover?...), weld on a nut...*

...und hübsch machen. Ihr werdet sie bestimmt eines Tages wieder rausdrehen müssen...

...and finish it nicely. You surely will need to remove it again some day...

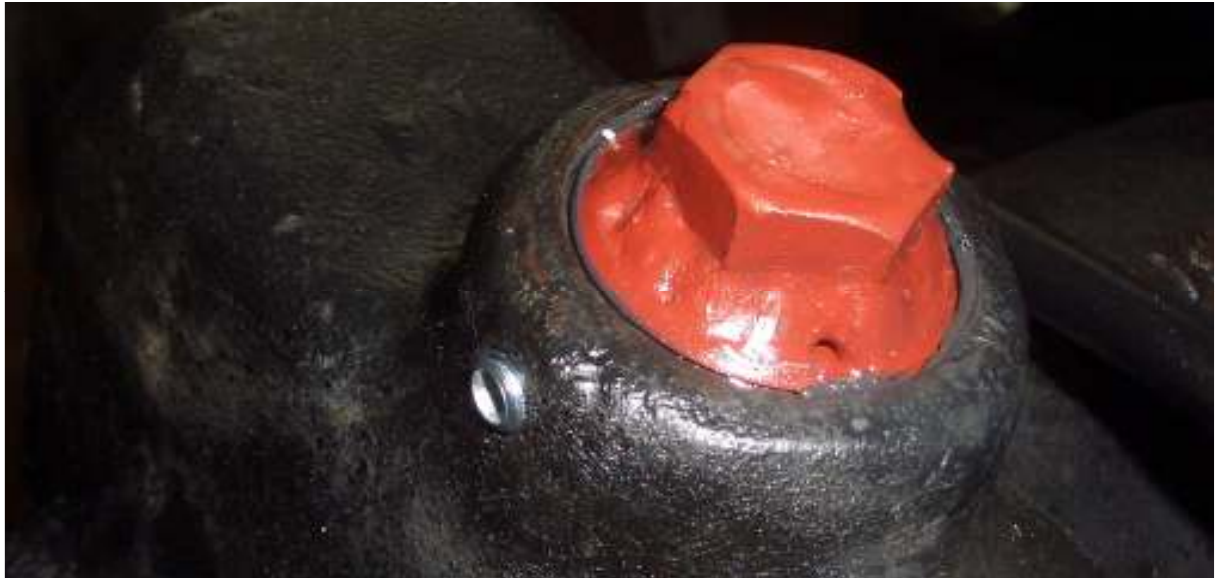
À propos Rost: nicht überrascht sein, wenn man auch im Inneren des ölgefluteten Lenkgetriebes Rost findet. Passt irgendwie zum Gesamtbild... ;-)

À propos rust: don't be surprised to find rust in the interior of the oil flushed steering box. Fit's the big picture, doesn't it? ;-)
